# LAUDO TÉCNICO DE INSPEÇÃO PREDIAL

**Conselho Regional de Psicologia da 2º Região - CRP-02**

**Edificação:** Conselho Regional de Psicologia da 2ª Região – CRP-02.

**Endereço:** Rua Afonso Pena, nº 475, Santo Amaro, Recife – PE.

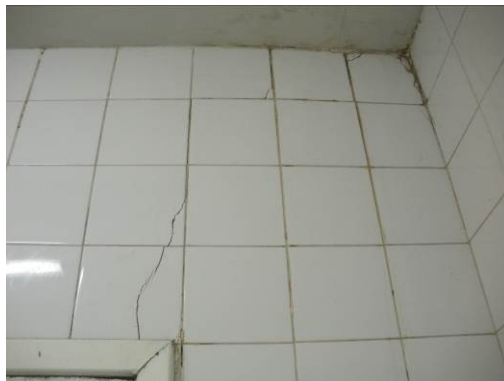
- **Copa:**

- **Classificação do Problema:** anomalia;
- **Manifestações:** fissuras que podem contribuir com o destacamento de revestimentos e reboco;
- **Causa:** não execução de verga de concreto acima da porta;
- **Intervenção:** execução de verga de concreto;
- **Risco:** M

Foto 29: Fissura na Alvenaria da Copa.

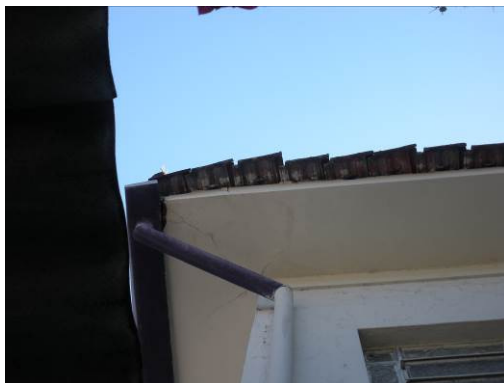
- **Sede 1° Pavimento:**

- **Manifestações:** fissuras que podem contribuir com infiltração de água e destacamento de revestimentos e da argamassa armada, que podem provocar danos à saúde dos usuários e do patrimônio;

- **Possível Causa:** infiltração de água nos beirais, que se agrava pelo fato de não serem de concreto armado e sim de argamassa armada, ou seja, trata-se de um sistema construtivo antigo, formado por uma tela de arame fixada no madeiramento do beiral, onde era montada uma fôrma de madeira que era preenchida por uma mistura de cimento, areia e água, assim a tela de arame era envolvida e constituía-se uma argamassa armada.

- **Risco:** C

Foto 30: Identificação de Fissura em Beiral.

- **Intervenção:** demolição de todo o beiral existente para dar lugar a um novo, estruturado por perfis de aço galvanizado e fechados com placas cimentícias, onde deverão ser aplicadas nas emendas entre placas fitas de junta especial em fibra de vidro, com massa cola a base de liga cimentícia, agregados minerais, aditivos químicos e componentes de impermeabilização. Como última etapa ainda deverá ser realizada aplicação de massa acrílica com desempenadeira de aço, lixamento e pintura com tinta acrílica na cor a ser definida pelo cliente.

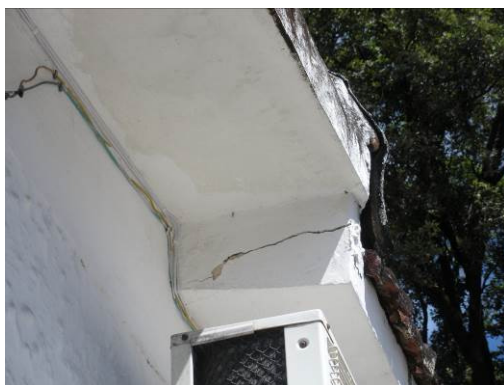
- **Sede Pavimento Térreo:**

Foto 31: Identificação de Fissura em Beiral.

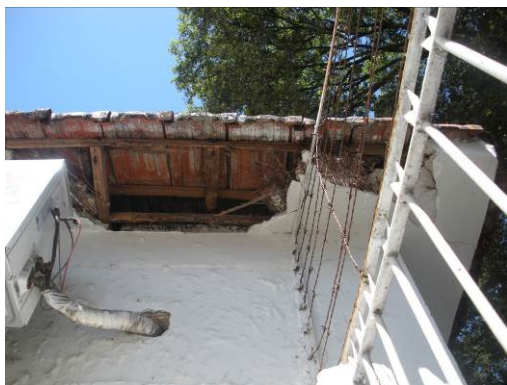
- **Sede Pavimento Térreo:**

Foto 32: Destacamento do revestimento em Beiral.

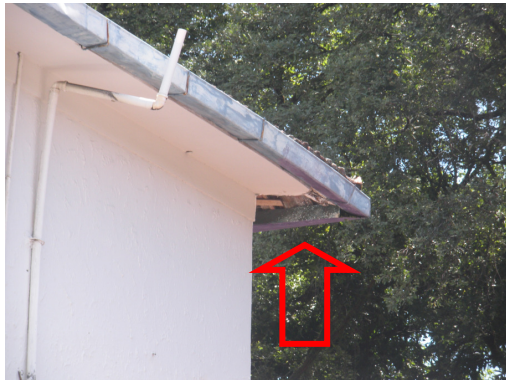
• **Sede Pavimento Superior:**

Foto 33: Destacamento do revestimento em Beiral.

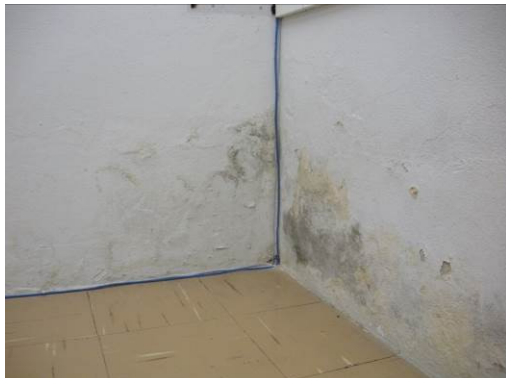
- **Sala da Diretoria:**

- **Classificação do Problema:** anomalia;
- **Manifestações:** degradação dos blocos cerâmicos e revestimentos pelo ataque de sais (cloretos, sulfatos e nitratos);
- **Causa:** execução inadequada da impermeabilização e a falta de execução de sistema de barreira contra a umidade, que permite a percolação da água do solo que sobe nas alvenarias por capilaridade;
- **Intervenção:** remoção do reboco na área afetada até atingir a alvenaria de bloco cerâmico, com posterior aplicação de reboco com aditivo impermeabilizante;
- **Risco:** R

Foto 34: Umidade em alvenarias.

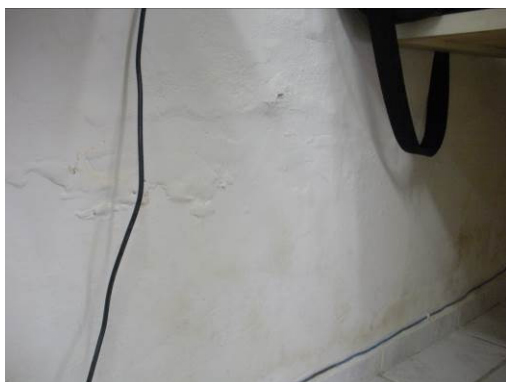
- **Núcleo de Cobranças:**

Foto 35: Umidade em alvenarias.

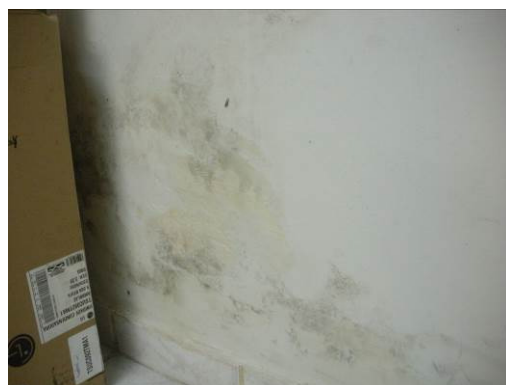
- **Almoxarifado:**

Foto 36: Umidade em alvenarias.

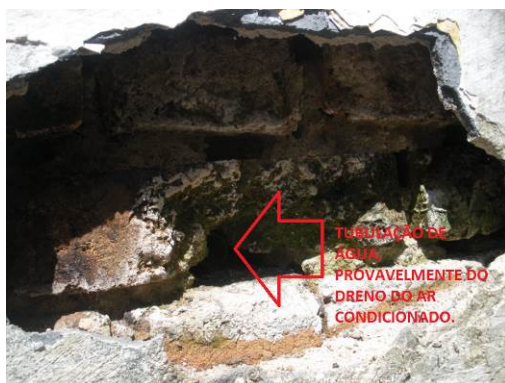
- **Manifestações:** degradação dos blocos cerâmicos e revestimentos através da ação da água;
- **Causa:** vazamento em tubulações hidráulicas, como tubos de água fria e de drenos de ar condicionado;
- **Intervenção:** identificação do ponto de vazamento, com posterior substituição da tubulação danificada. Após sanar o vazamento o reboco da área afetada deverá ser removido até atingir a alvenaria de bloco cerâmico, com posterior aplicação de novo reboco;
- **Risco:** R
- **Fachada Sul da Sede:**

Foto 37: Infiltração em alvenaria;

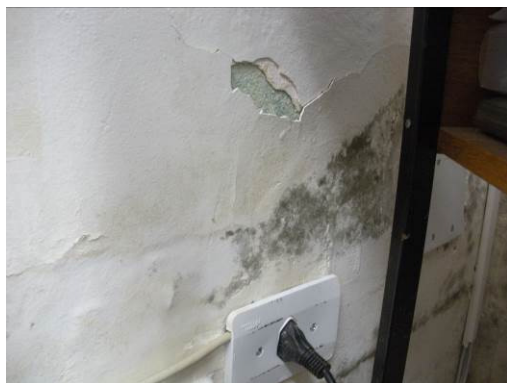
- **Sala de Coordenação:**

Foto 38: Infiltração em alvenaria;

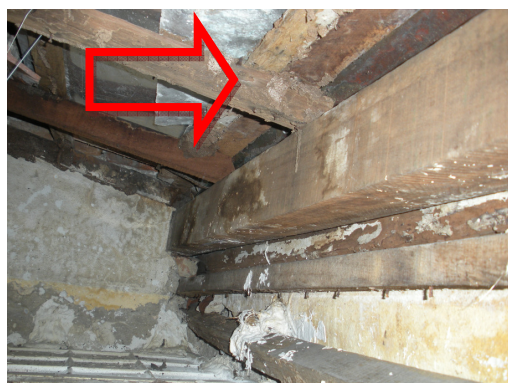
- **Classificação do Problema:** falha;
- **Manifestações:** degradação das peças estruturais da cobertura de madeira, com perda de seção e resistência das peças, principalmente nas ripas;
- **Causa:** falta de manutenção e dedetizações periódicas contra os cupins;
- **Intervenção:** destelhamento da cobertura, aplicação de veneno em todas as peças da cobertura e substituição das peças danificadas;
- **Risco:** C
- **Banheiro Feminino Térreo:**

Foto 39: Presença de cupins;

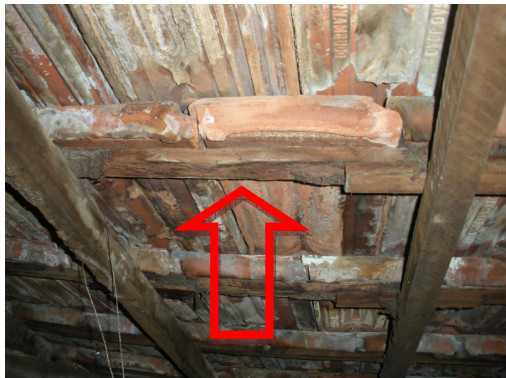
- **Sala da Diretoria:**

Foto 40: Perda de seção das ripas pela Ação dos cupins;

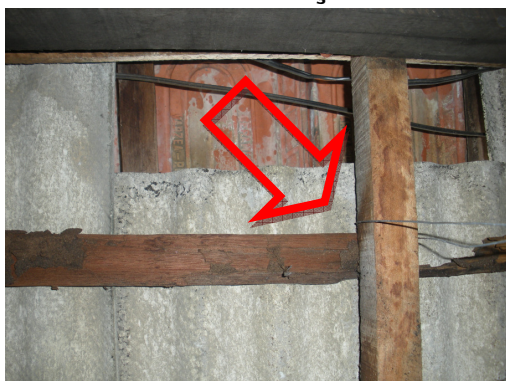
- **Núcleo de Cobranças:**

Foto 41: Perda de seção das ripas;

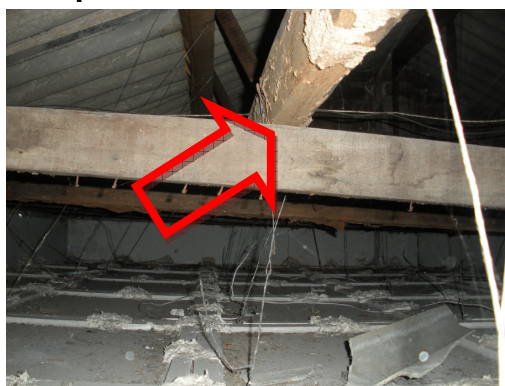
- **Arquivo Geral:**

Foto 42: Perda de seção nas terças;

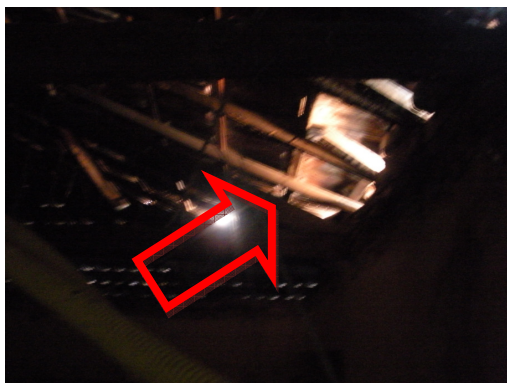
- **Sede (Circulação Térreo):**

- **Manifestações:** infiltração da água da chuva através da cobertura, que ocasionam vazamentos, manchas nos forros de gesso e de estuque, umidade nas peças de madeira que contribuem para o processo de degradação das mesmas;
- **Causa:** falta de reposicionamento periódica de telhas e de substituição das peças danificadas, intervenções mal executadas;
- **Intervenção:** substituição das peças danificadas e reposicionamento de todas as telhas existentes na cobertura;
- **Risco:** C

Foto 43: Deslocamento de telhas;

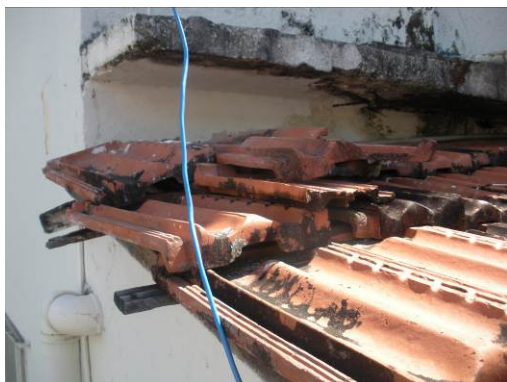
- **Sede (Casa de Bombas):**

Foto 44: Deslocamento de telhas;

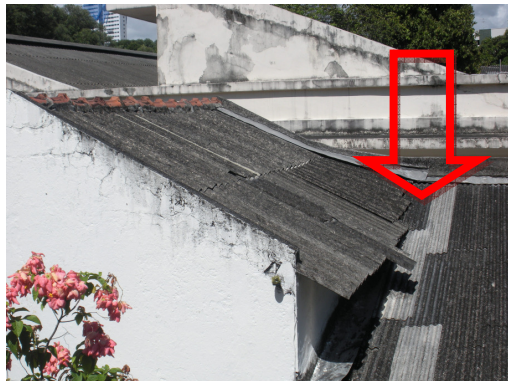
- **Anexo Coberta:**

Foto 45: Deslocamento de telhas;

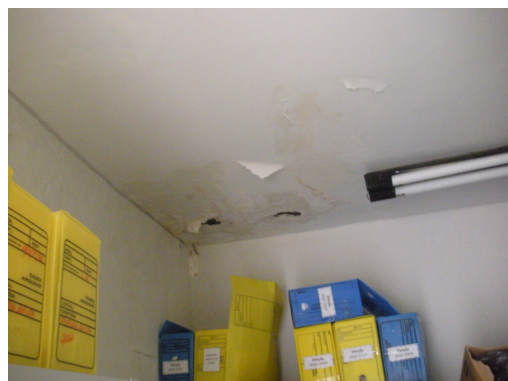
- **Arquivo Permanente:**

- **Manifestações:** infiltração da água da chuva através da cobertura, que ocasionam vazamentos e manchas, com a presença de bolor e fungos nos forros de gesso e de estuque, que contribuem para o processo de degradação do mesmo;

- **Causa:** falta de reposicionamento periódico das telhas e substituição das peças danificadas, intervenções mal executadas na cobertura;

Foto 46: Infiltração de água no teto;

- **Intervenção:** nesse caso o problema advém da cobertura, assim será necessário intervir na mesma para sanar o problema no forro de gesso;

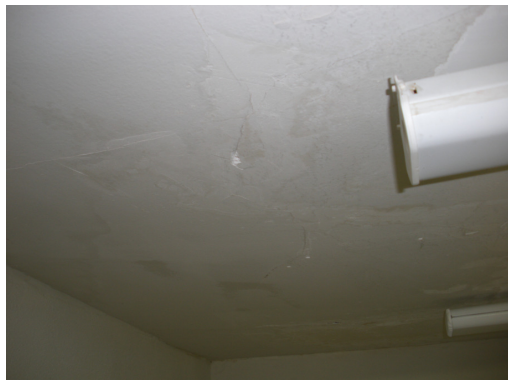
- **Núcleo de Cobranças:**

Foto 47: Infiltração de água no teto;

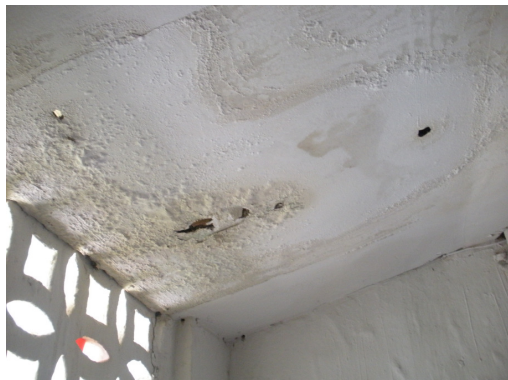
- **Casa da Bomba:**

Foto 48: Infiltração de água no teto;

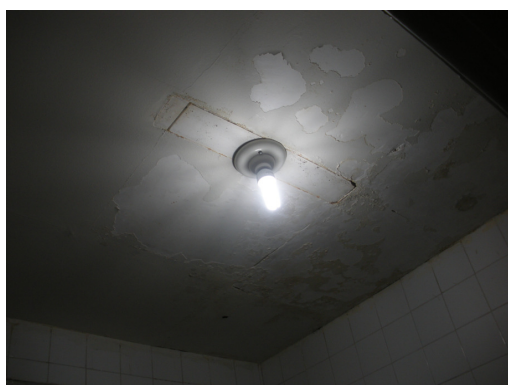
- **BWC Feminino Térreo:**

Foto 49: Infiltração de água no teto;

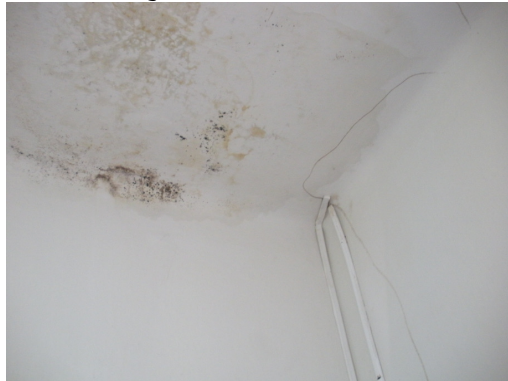
- **Circulação 1º Pavimento:**

Foto 50: Infiltração de água no teto;

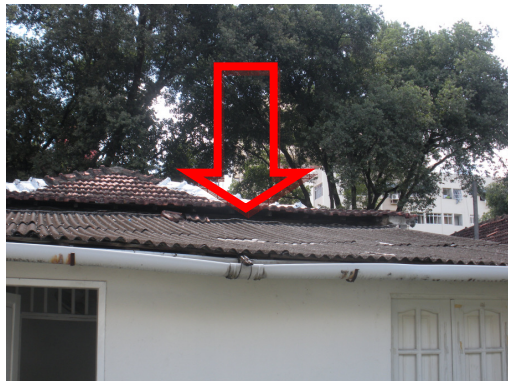
- **Sede Coberta:**

- **Manifestações:** fissuras e trincas nos caibros, nas terças e no forro de gesso, deformações do conjunto do telhado e do gesso, que podem ocasionar o desabamento de parte dos elementos;

- **Causa:** falta de execução de uma estrutura independente para fixação do forro de gesso, que proporciona esforços não previstos na estrutura da cobertura.

Foto 51: Deformação da cobertura;

- **Intervenção:** demolição do forro de gesso existente e execução de estrutura em metalon aparafusadas nas alvenarias no nível entre o forro e as telhas para fixação dos tirantes de um novo forro a ser executado, preferencialmente em PVC.

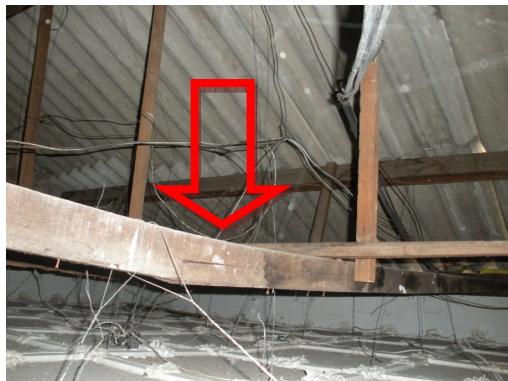
- **Arquivo Permanente:**

Foto 52: Fissura em elementos da estrutura da cobertura, que podem levar ao colapso dos elementos da cobertura;

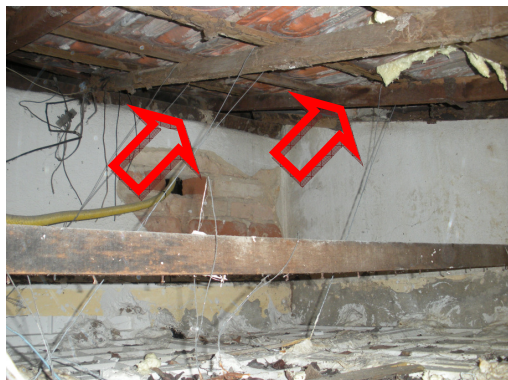
- **BWC Feminino Térreo:**

Foto 53: Fixação de tirantes em caibros;

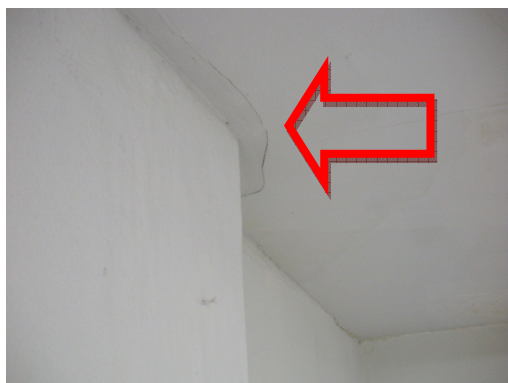
- **Núcleo de Cobranças:**

Foto 54: Fissura e deformação do forro;

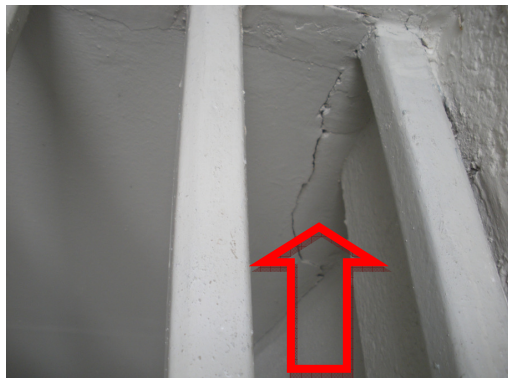
- **Refeitório:**

Foto 55: Fissura no forro;

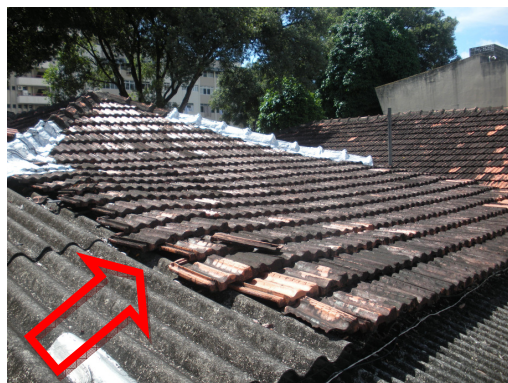
- **Classificação do Problema:** anomalia;
- **Manifestações:** deslocamento de telhas e vazamentos e infiltrações de água;
- **Causa:** execução de dois sistemas de cobrimento de telhado incompatíveis em uma mesma coberta.
- **Intervenção:** separar os sistemas de cobertas de forma independentes um do outro, ou seja, caso seja mantida a utilização de telha cerâmica francesa e telha em fibrocimento ondulada, que sejam utilizadas de forma independente uma da outra.
- **Risco:** C
- **Sede Cobertura:**

Foto 56: Utilização de Sistemas Incompatíveis De recobrimento em uma mesma coberta;

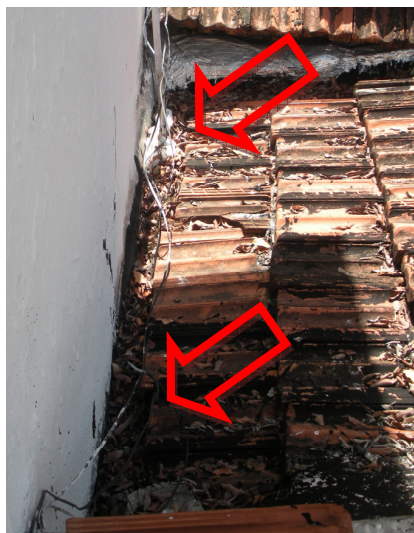
- **Classificação do Problema:** falha;
- **Manifestações:** entupimento das tubulações de drenagem das águas pluviais, que ocasionam vazamentos e infiltrações.
- **Causa:** falta de limpeza periódica nas calhas.
- **Intervenção:** realização de limpeza com recolhimento de lixo orgânico, como folhas e galhos de árvores e inorgânicos como sacos plásticos.
- **Risco:** M
- **Sede Cobertura:**

Foto 57: Acumulo de sujeira nas calhas;

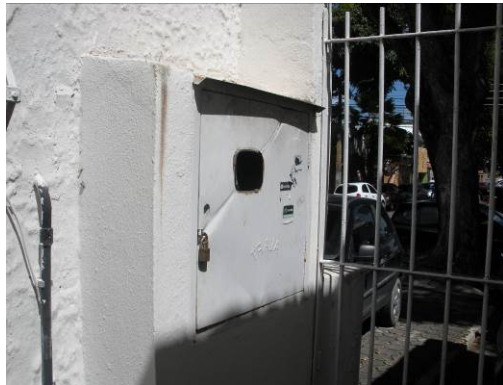
- **Medidor de Energia (Fachada Sul):**

- **Classificação do Problema:** anomalia;
- **Manifestações:** redes elétricas aparentes, com emendas sem isolamento e extensões precárias; total desatenção às normas técnicas quanto aos aspectos de dimensionamento e segurança das instalações ao choque e ao curto-circuito elétrico.

Foto 58: Medidor fora de norma, pois, está localizado dentro da edificação, quando deveria estar do lado de fora.

- **Causa:** falta de comprometimento com a execução das instalações elétricas de acordo com os parâmetros das normas técnicas.
- **Intervenção:** execução de um novo sistema elétrico, desde a entrada de energia, até o encaminhamento e isolamento dos cabos alimentadores de força e iluminação com substituição dos elementos de tomadas, conforme novo padrão estabelecido pela norma brasileira 2P + T e substituição de eletrodutos corrugáveis por perfilados ou eletroduto rígidos fixados em estrutura independente da coberta. Verificação do dimensionamento dos disjuntores existentes e avaliar real necessidade de substituição dos mesmos, assim como verificar necessidade de novo arranjo dos circuitos elétricos.

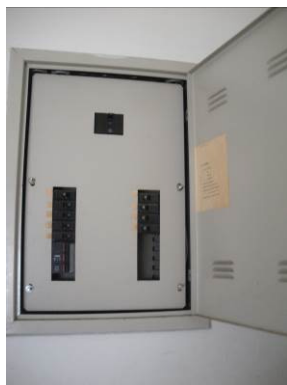
- **Quadro de Energia (1º Pavimento):**

Foto 59: Necessidade de medição dos disjuntores para averiguar sobre o atendimento das normas técnicas.

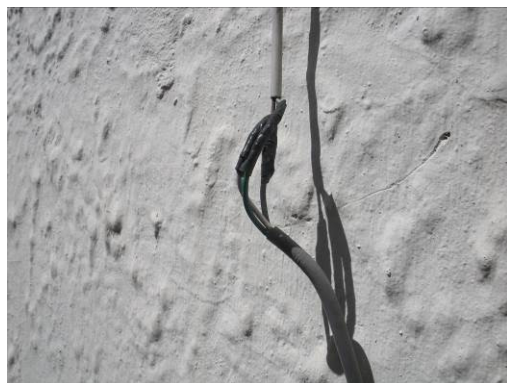
- **Cabo de alimentação (Fachada Sul):**

Foto 60: Cabeamento solto na fachada de Alimentação das unidades condensadoras;

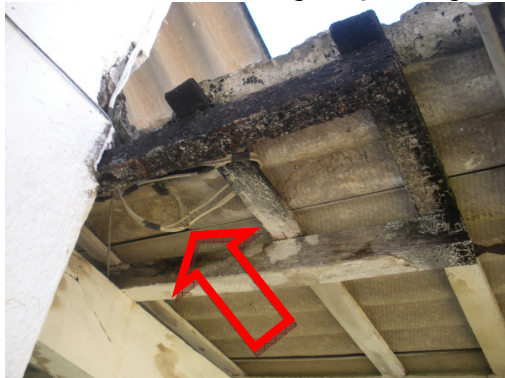
- **Cabo de alimentação (Terraço do Anexo):**

Foto 61: Cabeamento na estrutura da cobertura com parte sem capeamento, que pode ocasionar curto circuito;

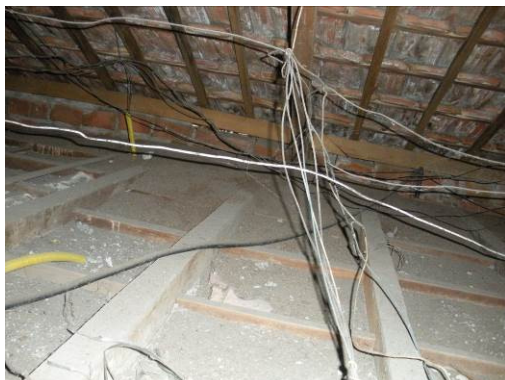
- **Cabo de alimentação (1º Pavimento):**

Foto 62: Cabeamento solto, sem proteção;

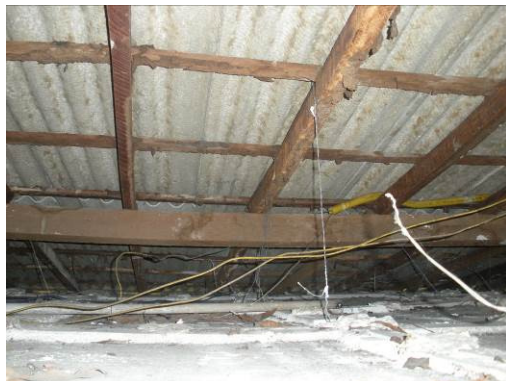
- **Cabo de Alimentação (Núcleo de Cobrança):**

Foto 63: Cabeamento solto, sem proteção;

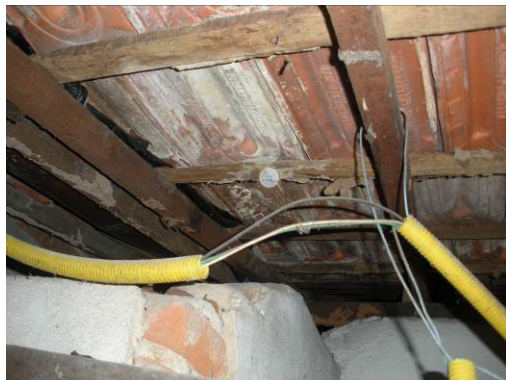
- **Cabo de alimentação (BWC FEM. Térreo):**

Foto 64: Cabeamento solto, parte protegida por eletroduto flexível corrugado e parte desprotegida;

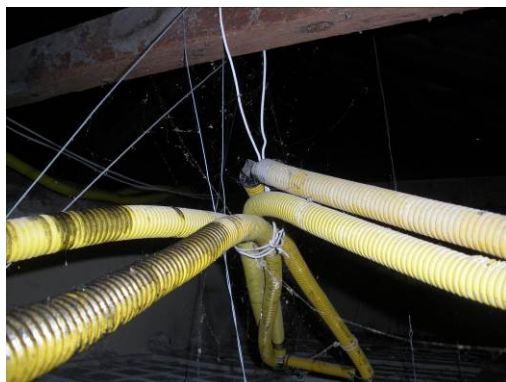
- **Cabo de alimentação (Circulação do Térreo):**

Foto 65: Cabeamento protegido, porém mal fixado e organizado;

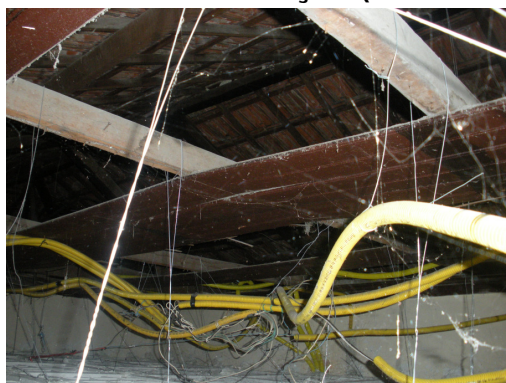
- **Cabo de alimentação (Secretaria):**

Foto 66: Cabeamento mal fixado, com parte protegido e parte desprotegido;

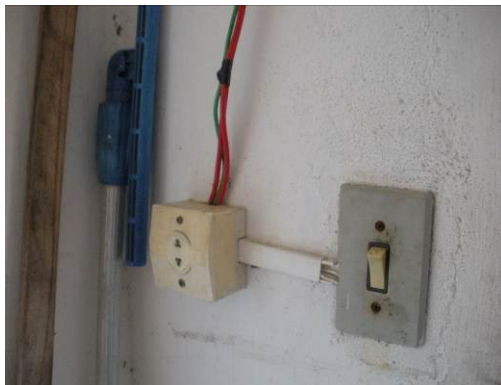
• **Tomada e Alimentação (Circulação do Térreo):**

Foto 67: Cabeamento desprotegido e tomada fora de norma;

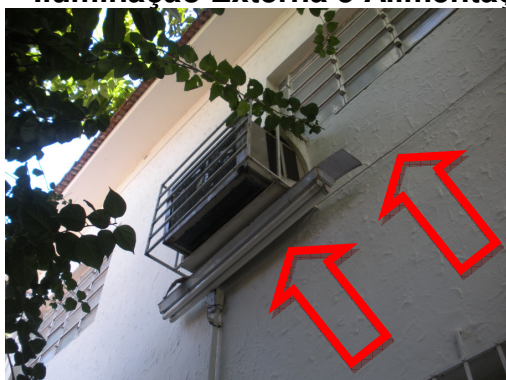
• **Iluminação Externa e Alimentação (Fachadas):**

Foto 68: Cabeamento desprotegido e solto pela fachada e luminária inadequada para iluminação externa, sendo recomendado utilização de refletores;

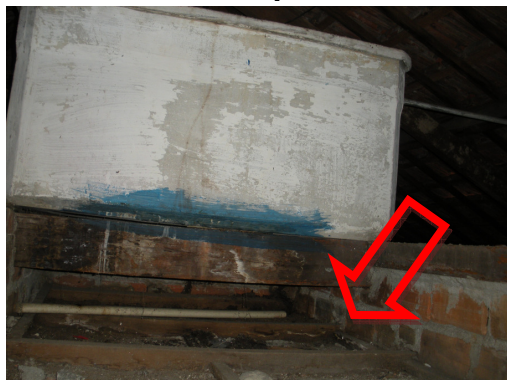
- **Reservatório Superior:**

- **Manifestações:** infiltrações de água proveniente das tubulações de drenos de ar condicionado em paredes, assim como em parte do forro de estuque do Primeiro Pavimento, advindas do reservatório superior.

- **Causa:** falta de manutenção no reservatório superior e execução fora de norma do sistema de drenagem dos aparelhos de ar do tipo split.

Foto 66: Identificação de vazamento pelo Reservatório superior;

- **Intervenção:** substituição do reservatório superior em fibrocimento por outro de mesma capacidade de armazenamento de água, porém em pvc, com posterior revisão do sistema de alimentação e boia, assim como do barrilete. Execução dos drenos de ar condicionado com tubulações de 32 mm envelopadas com isodutos e encaminhadas dentro da parede e piso, com ponto de entrega em caixas de infiltração localizadas no jardim.

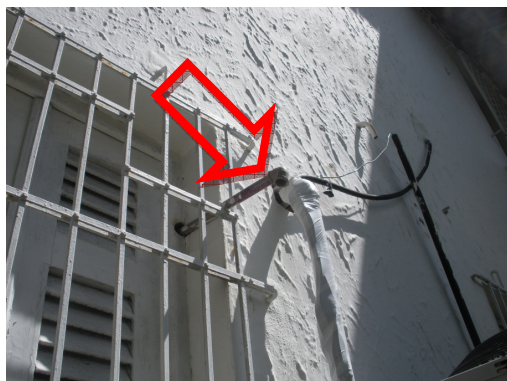
- **Reservatório Superior:**

Foto 67: Identificação dreno aparente sem previsão de caixa de infiltração;

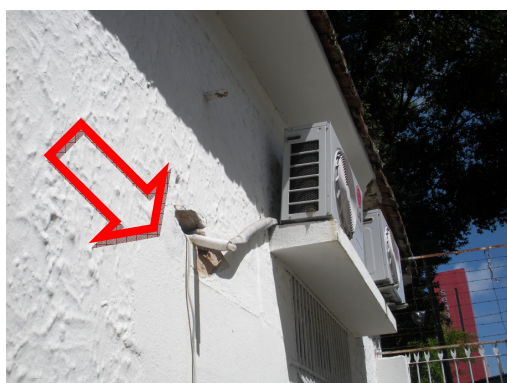
- **Reservatório Superior:**

Foto 68: Identificação de dreno aparente sem previsão de caixa de infiltração;

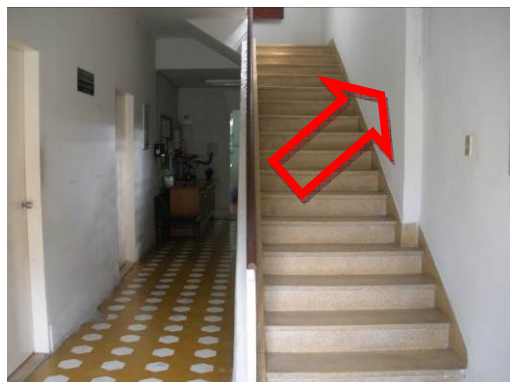
- **Escada:**

Verificamos apenas o uso de alguns extintores, sendo 03 (três) de pó-químico e 02 (dois) de água pressurizada, sem a existência de um plano de prevenção de incêndio, assim não atendendo ao código em face aos critérios estabelecidos. Além do mais é importante frisar que a rede elétrica encontra-se em situação de risco, aliado a inexistência de elementos, como placas de rota de fuga e iluminação de emergência, que agravam ainda mais a situação no local.

Foto 68: Ausência de corrimão em uma das laterais da escada, conforme exigência do CBMPE;

Classificado quanto ao grau de risco como CRÍTICO, considerando a inexistência da aprovação de um Projeto de Combate a Incêndio, recomenda-se a elaboração de um projeto a ser aprovado junto ao Corpo de Bombeiros Militar de Pernambuco, com posterior execução dos elementos e equipamentos previstos em projeto.
